**DETALLES DE
ALCANTARILLADO**

CONTIENE:
DETALLE CAMARA CIRCULAR Ø1.50

CODIGO N°:
ALC-003

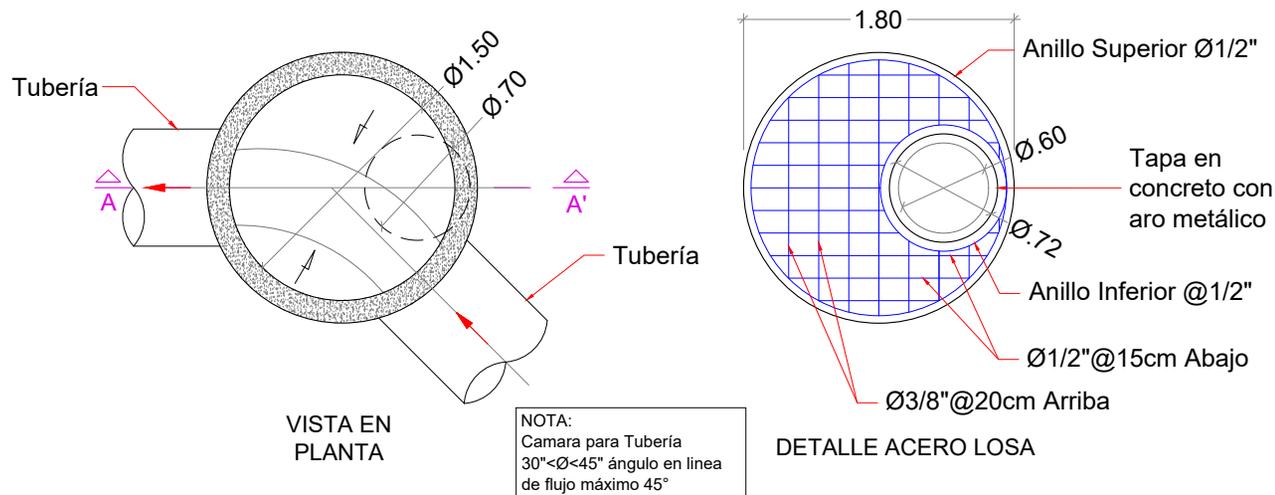
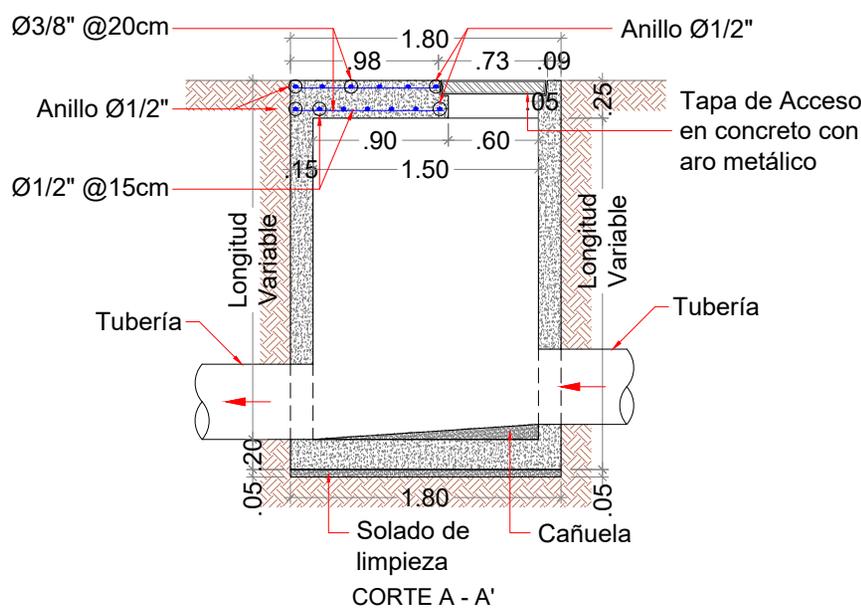
NOTA:
Camara para Tubería
30° < Ø < 45° ángulo en línea
de flujo máximo 45°
